REHABILITATION DU PERIMETRE DU MACINA
ETUDE DE PREFAISABILITE

**Volume 3 - Situation actuelle des infrastructures hydrauliques
et des aménagements hydroagricoles**

Mars 1988

G.E.R.S.A.R.
1105, Avenue Pierre Mendès France - B.P. 4001
30001 NIMES Cédex - Tél. 66.87.50.00
Télex 490769 BARTHONE

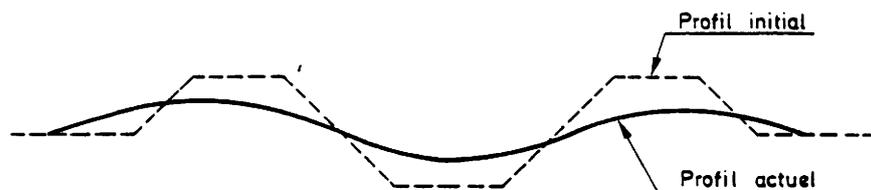
Canaux arroseurs

La section de ces canaux est très différente de la section d'origine. Cela provient d'un "lissage" du profil représenté sur le croquis joint ci-après.

Cet aspect du profil a pu être constaté lors des enquêtes de terrain réalisées en Octobre et Novembre 87 sur les zones abandonnées et non mises en eau (extrémité du K3 à proximité du village de MEDINE par exemple). Sur les rizières irriguées, les cavaliers sont submergés et l'emprise du canal ne peut être identifiée que par l'absence ou la faible densité de végétation.

Cette situation est due essentiellement à un manque d'entretien.

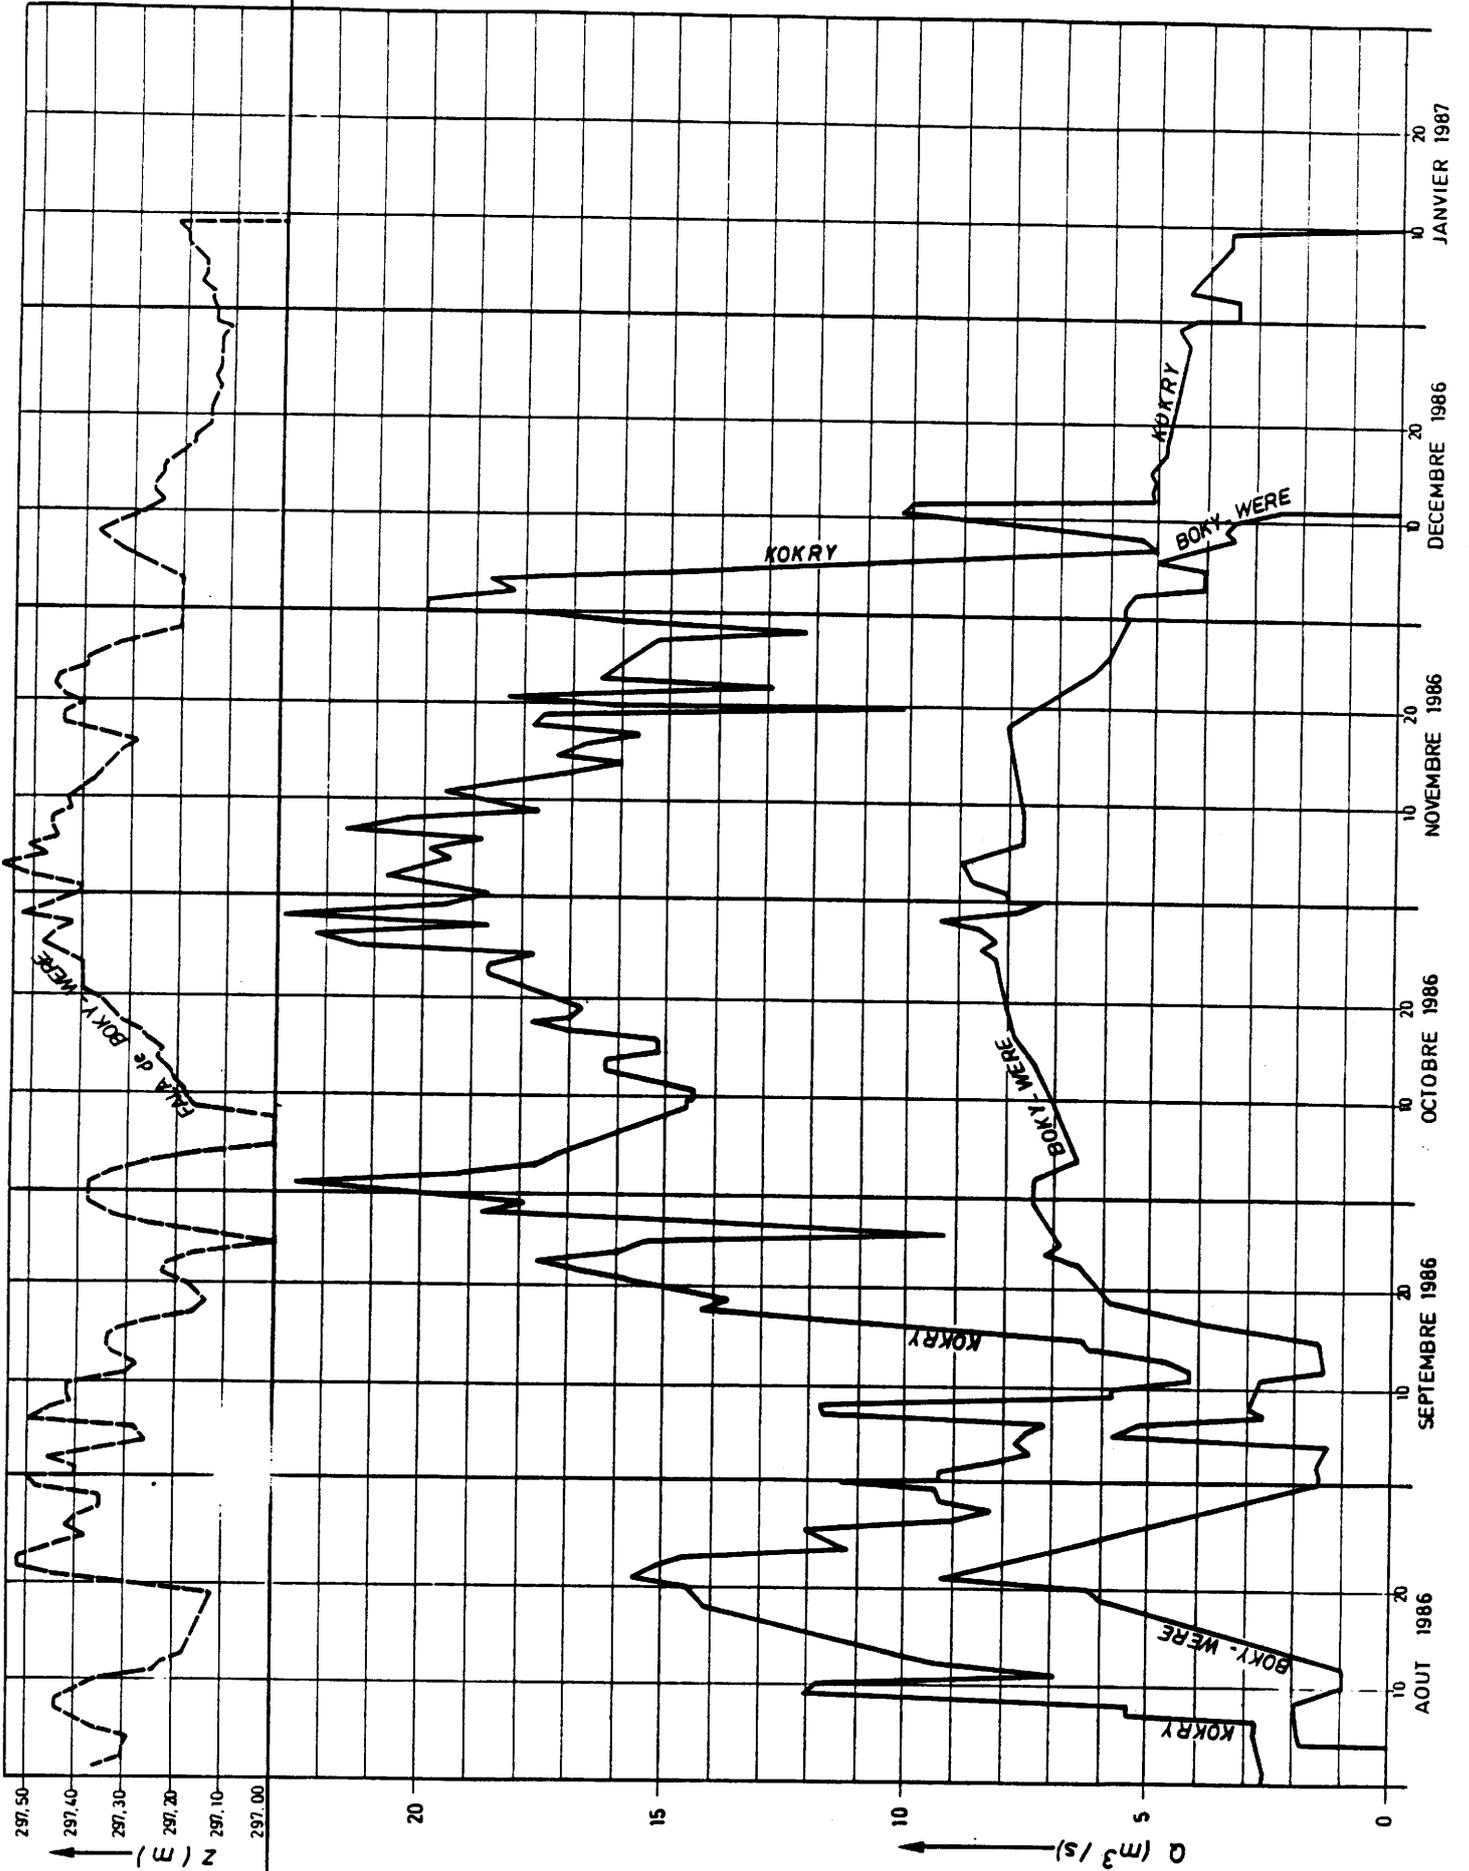
Variation des niveaux (Z) dans le FALLA à KOLONGO

Ce diagramme concerne la campagne d'irrigation 86-87.

- les débits sont très variables d'un jour à l'autre tout au long de la campagne
- cette dernière remarque s'applique surtout au distributeur de KOKRY
- le sens de variation des débits ne suit pas nécessairement le sens de variation des niveaux du Fala à KOLONGO.
- la date d'ouverture des vannes est la même pour les deux distributeurs. Les vannes du distributeur de KOKRY sont fermées 1 mois après celles du distributeur de BOKY WERE.
