REHABILITATION DU PERIMETRE DU MACINA
ETUDE DE PREFAISABILITE

**Volume 3 - Situation actuelle des infrastructures hydrauliques
et des aménagements hydroagricoles**

Mars 1988

G.E.R.S.A.R.
1105, Avenue Pierre Mendès France - B.P. 4001
30001 NIMES Cédex - Tél. 66.87.50.00
Télex 490769 BARTHONE

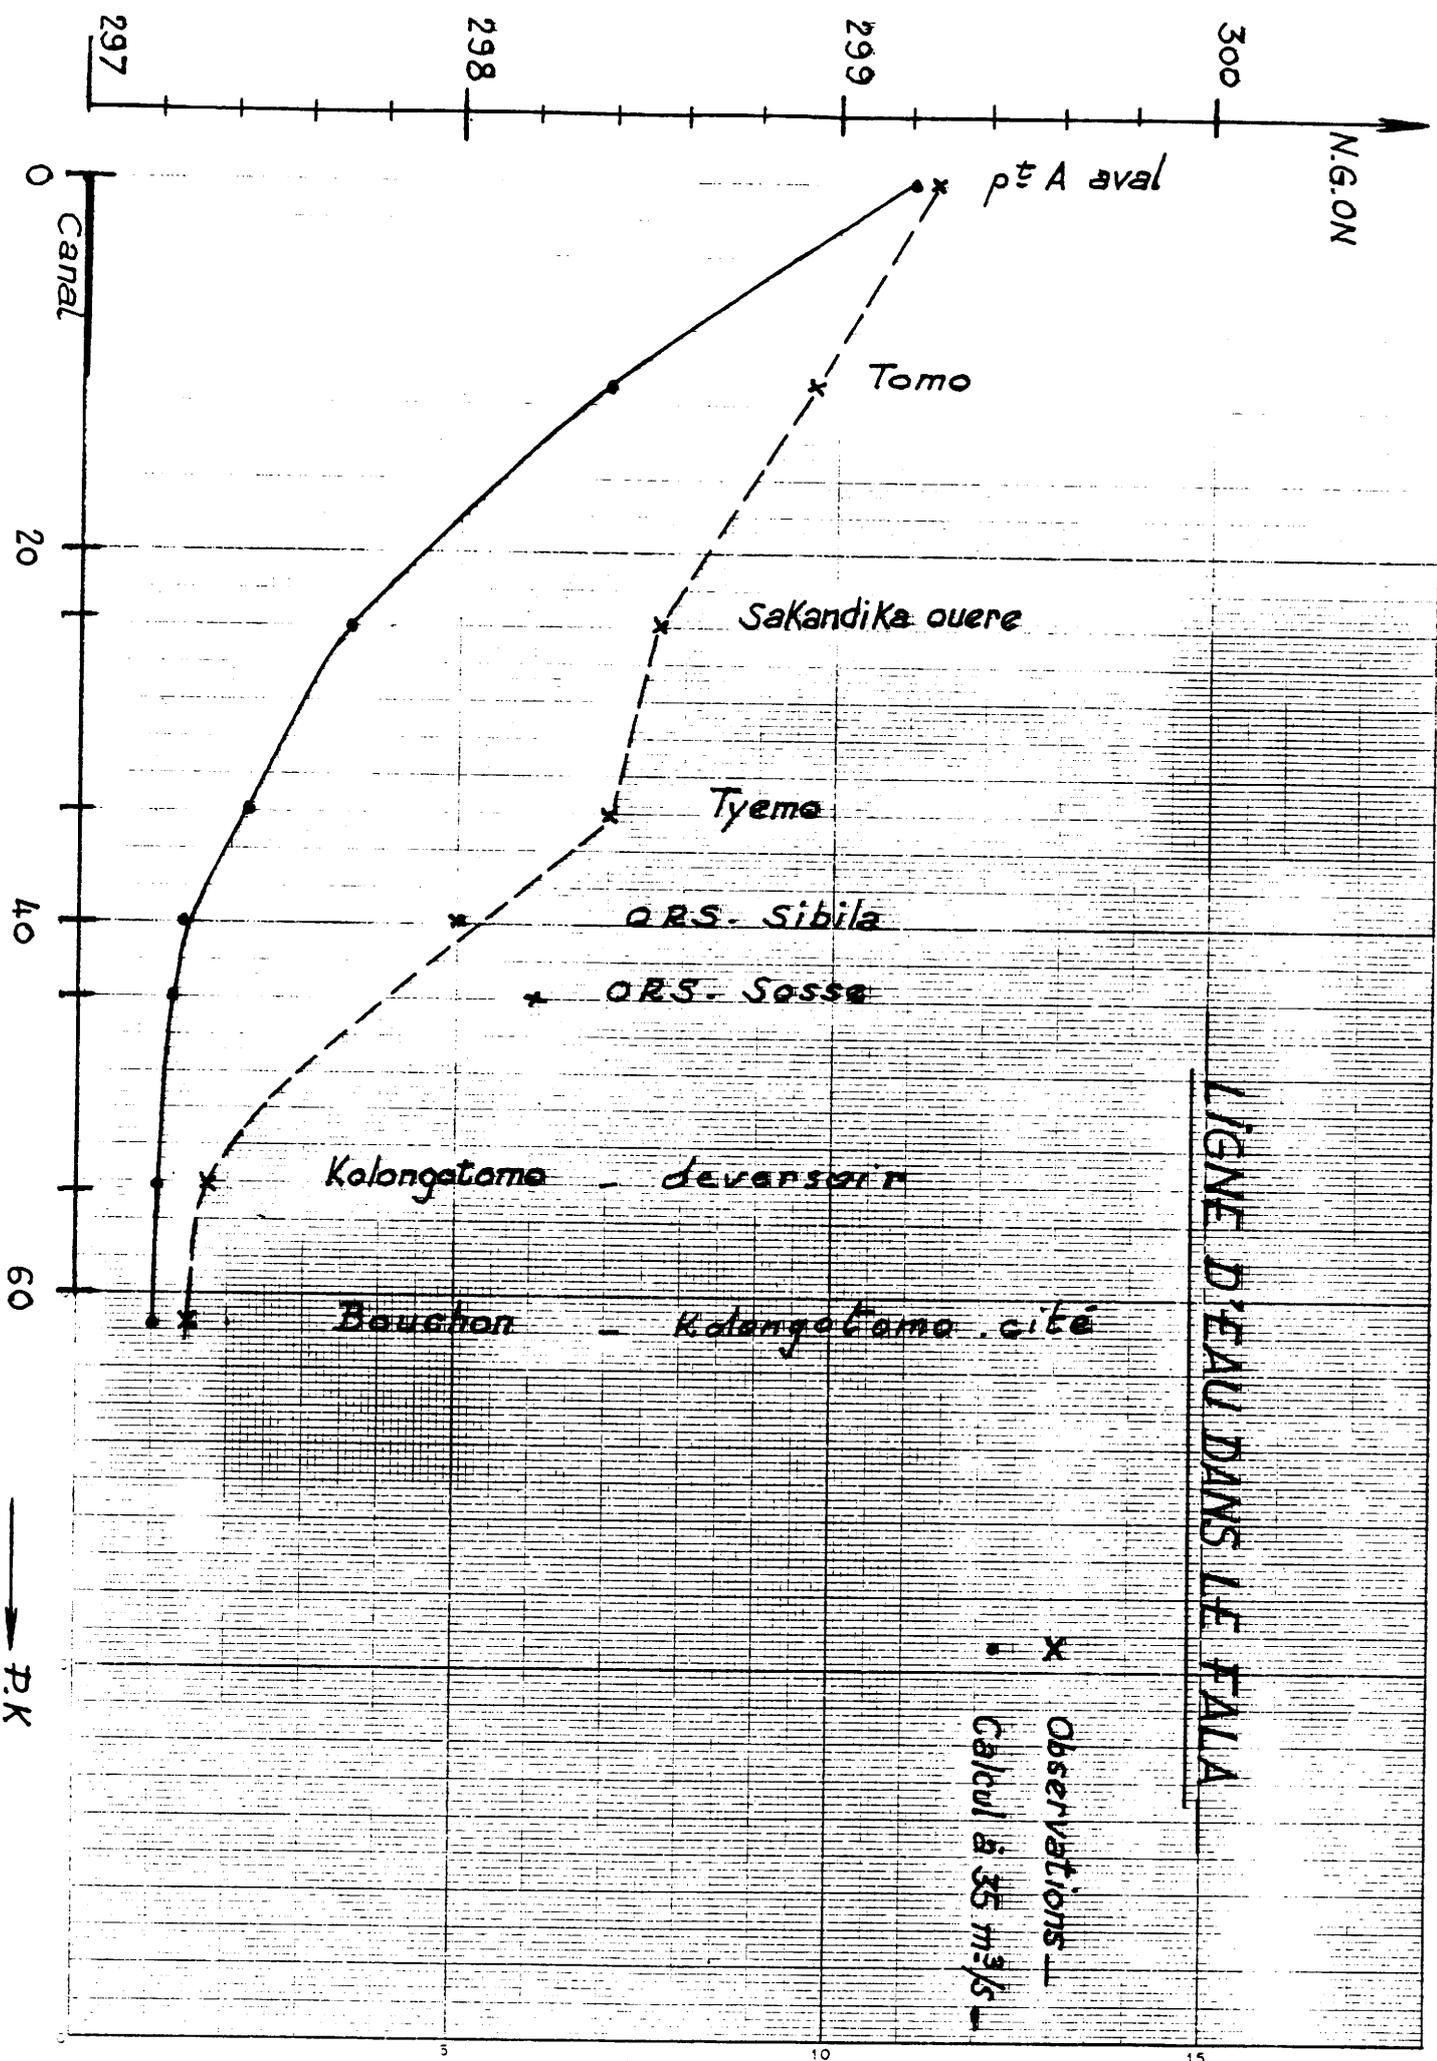
TRONC COMMUN

PK	OBSERVATION	DEBITS DERIVES
0	Point A - Vannes plates - largeur 4,5 m Radier à 295,50 NGM - 5 passes	
11 100	Echelle de Toumou (2)	
23 620	Echelle de Sikandioka Were (3)	
34 000	Echelle de Tyemo (4)	
40 000	ORS Prise de Sibila - Echelle (5)	6 m3/s
42 500	MIO début de la digue piste	
43 300	MN1	
44 250	ORS Prise de Sosse - Echelle (6)	11 m3/s
45 600	Ancienne prise, inutilisée	
44 600	MN2	
47 500	MN3	
49 500	MN4	
53 000	MN5	1 m3/s
54 600	Déversoir Kolongo - Echelle (7)	0,1 m3/s
55 000	MN6	
56 500	NO1	1 m3/s
55 800	NO2	1 m3/s
59 500	NO3	1 m3/s
60 600	NO4	1 m3/s
61 500	Bouchon - Echelle (8)

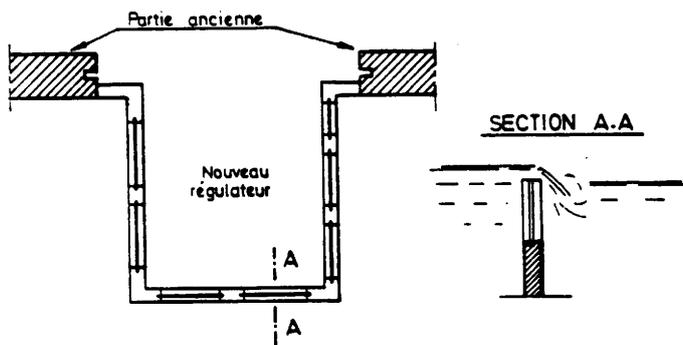
Les régulateurs à batardeaux sont transformés en déversoirs statiques en béton équipés de vannettes de réglage et d'un pertuis de fond pour permettre l'écoulement vers l'aval quand le niveau dans le distributeur est trop bas.

Une échelle graduée permet de repérer le niveau d'eau. La graduation zéro correspond au niveau nominal.
